القاهرة التاريخية
HISTORIC CAIRO

مشروع ترميم
قصر محمد علي باشا

قصر محمد علي باشا

تدهور وإزدهار

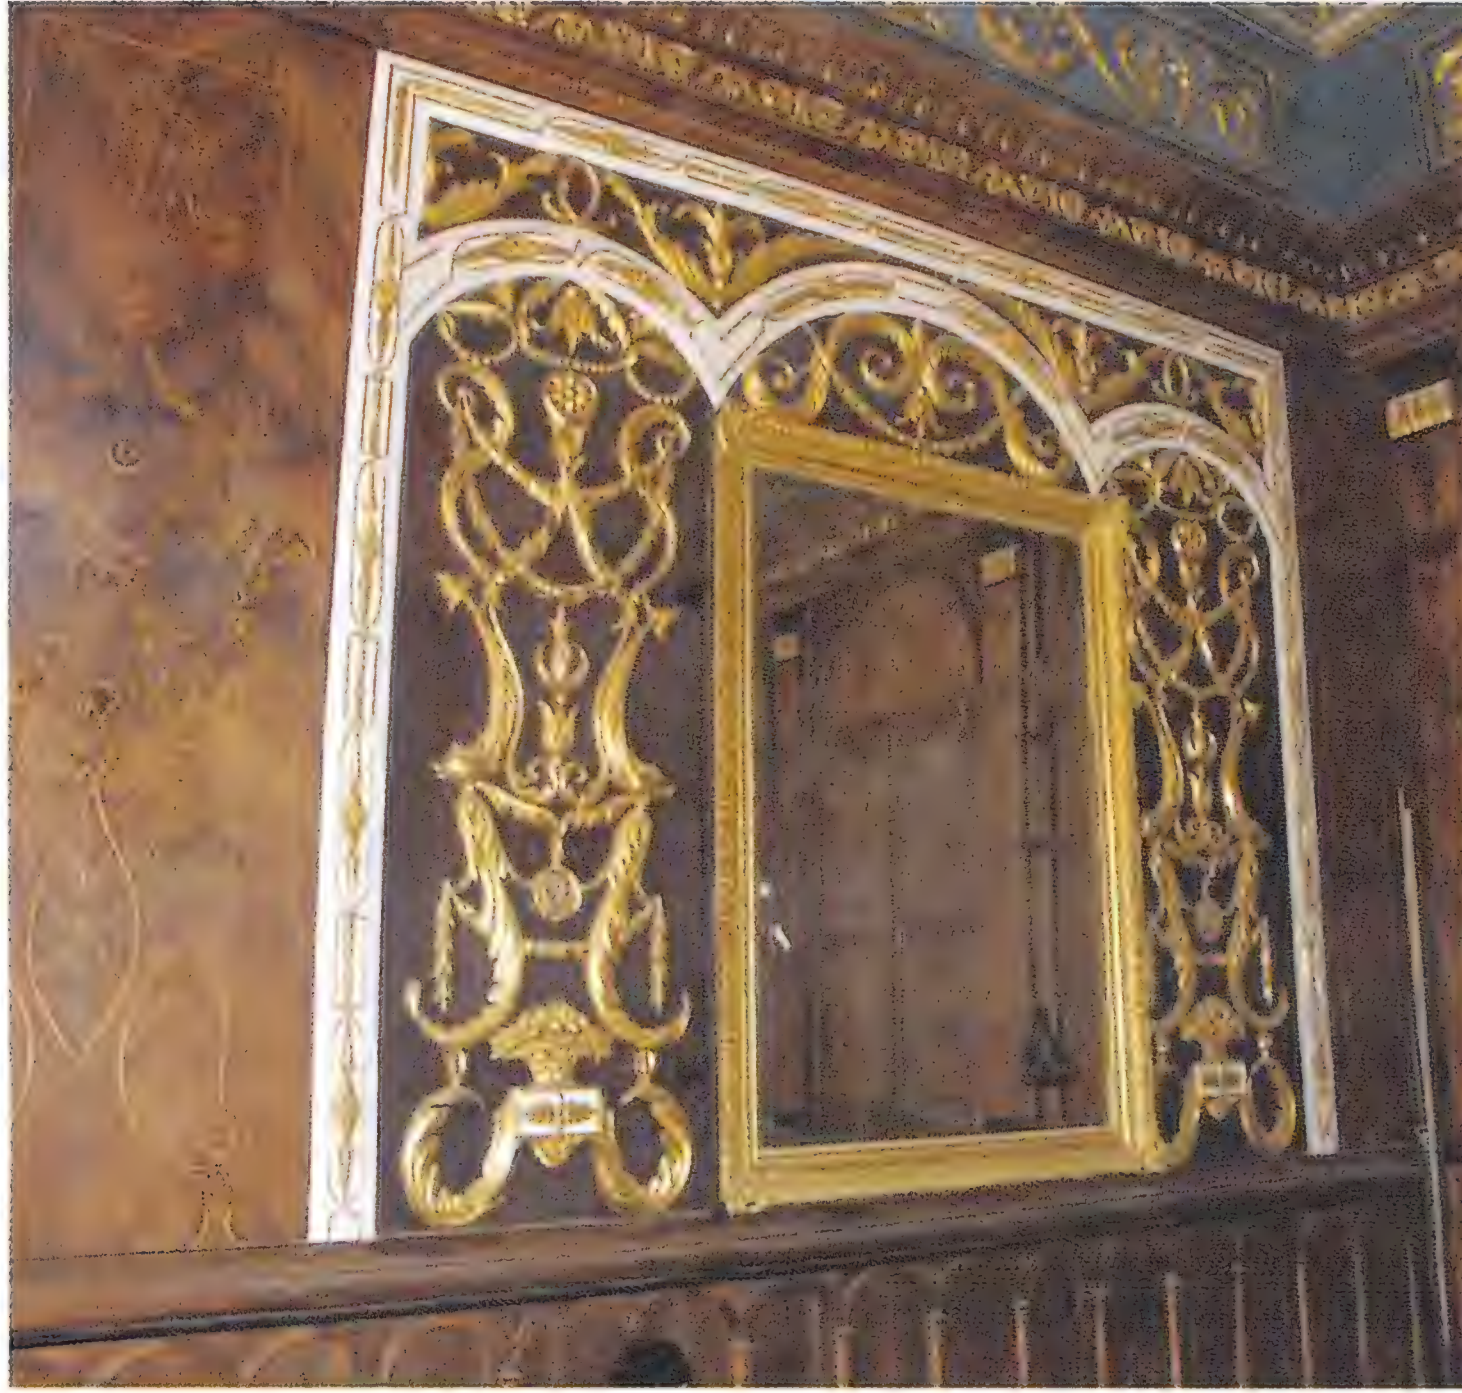
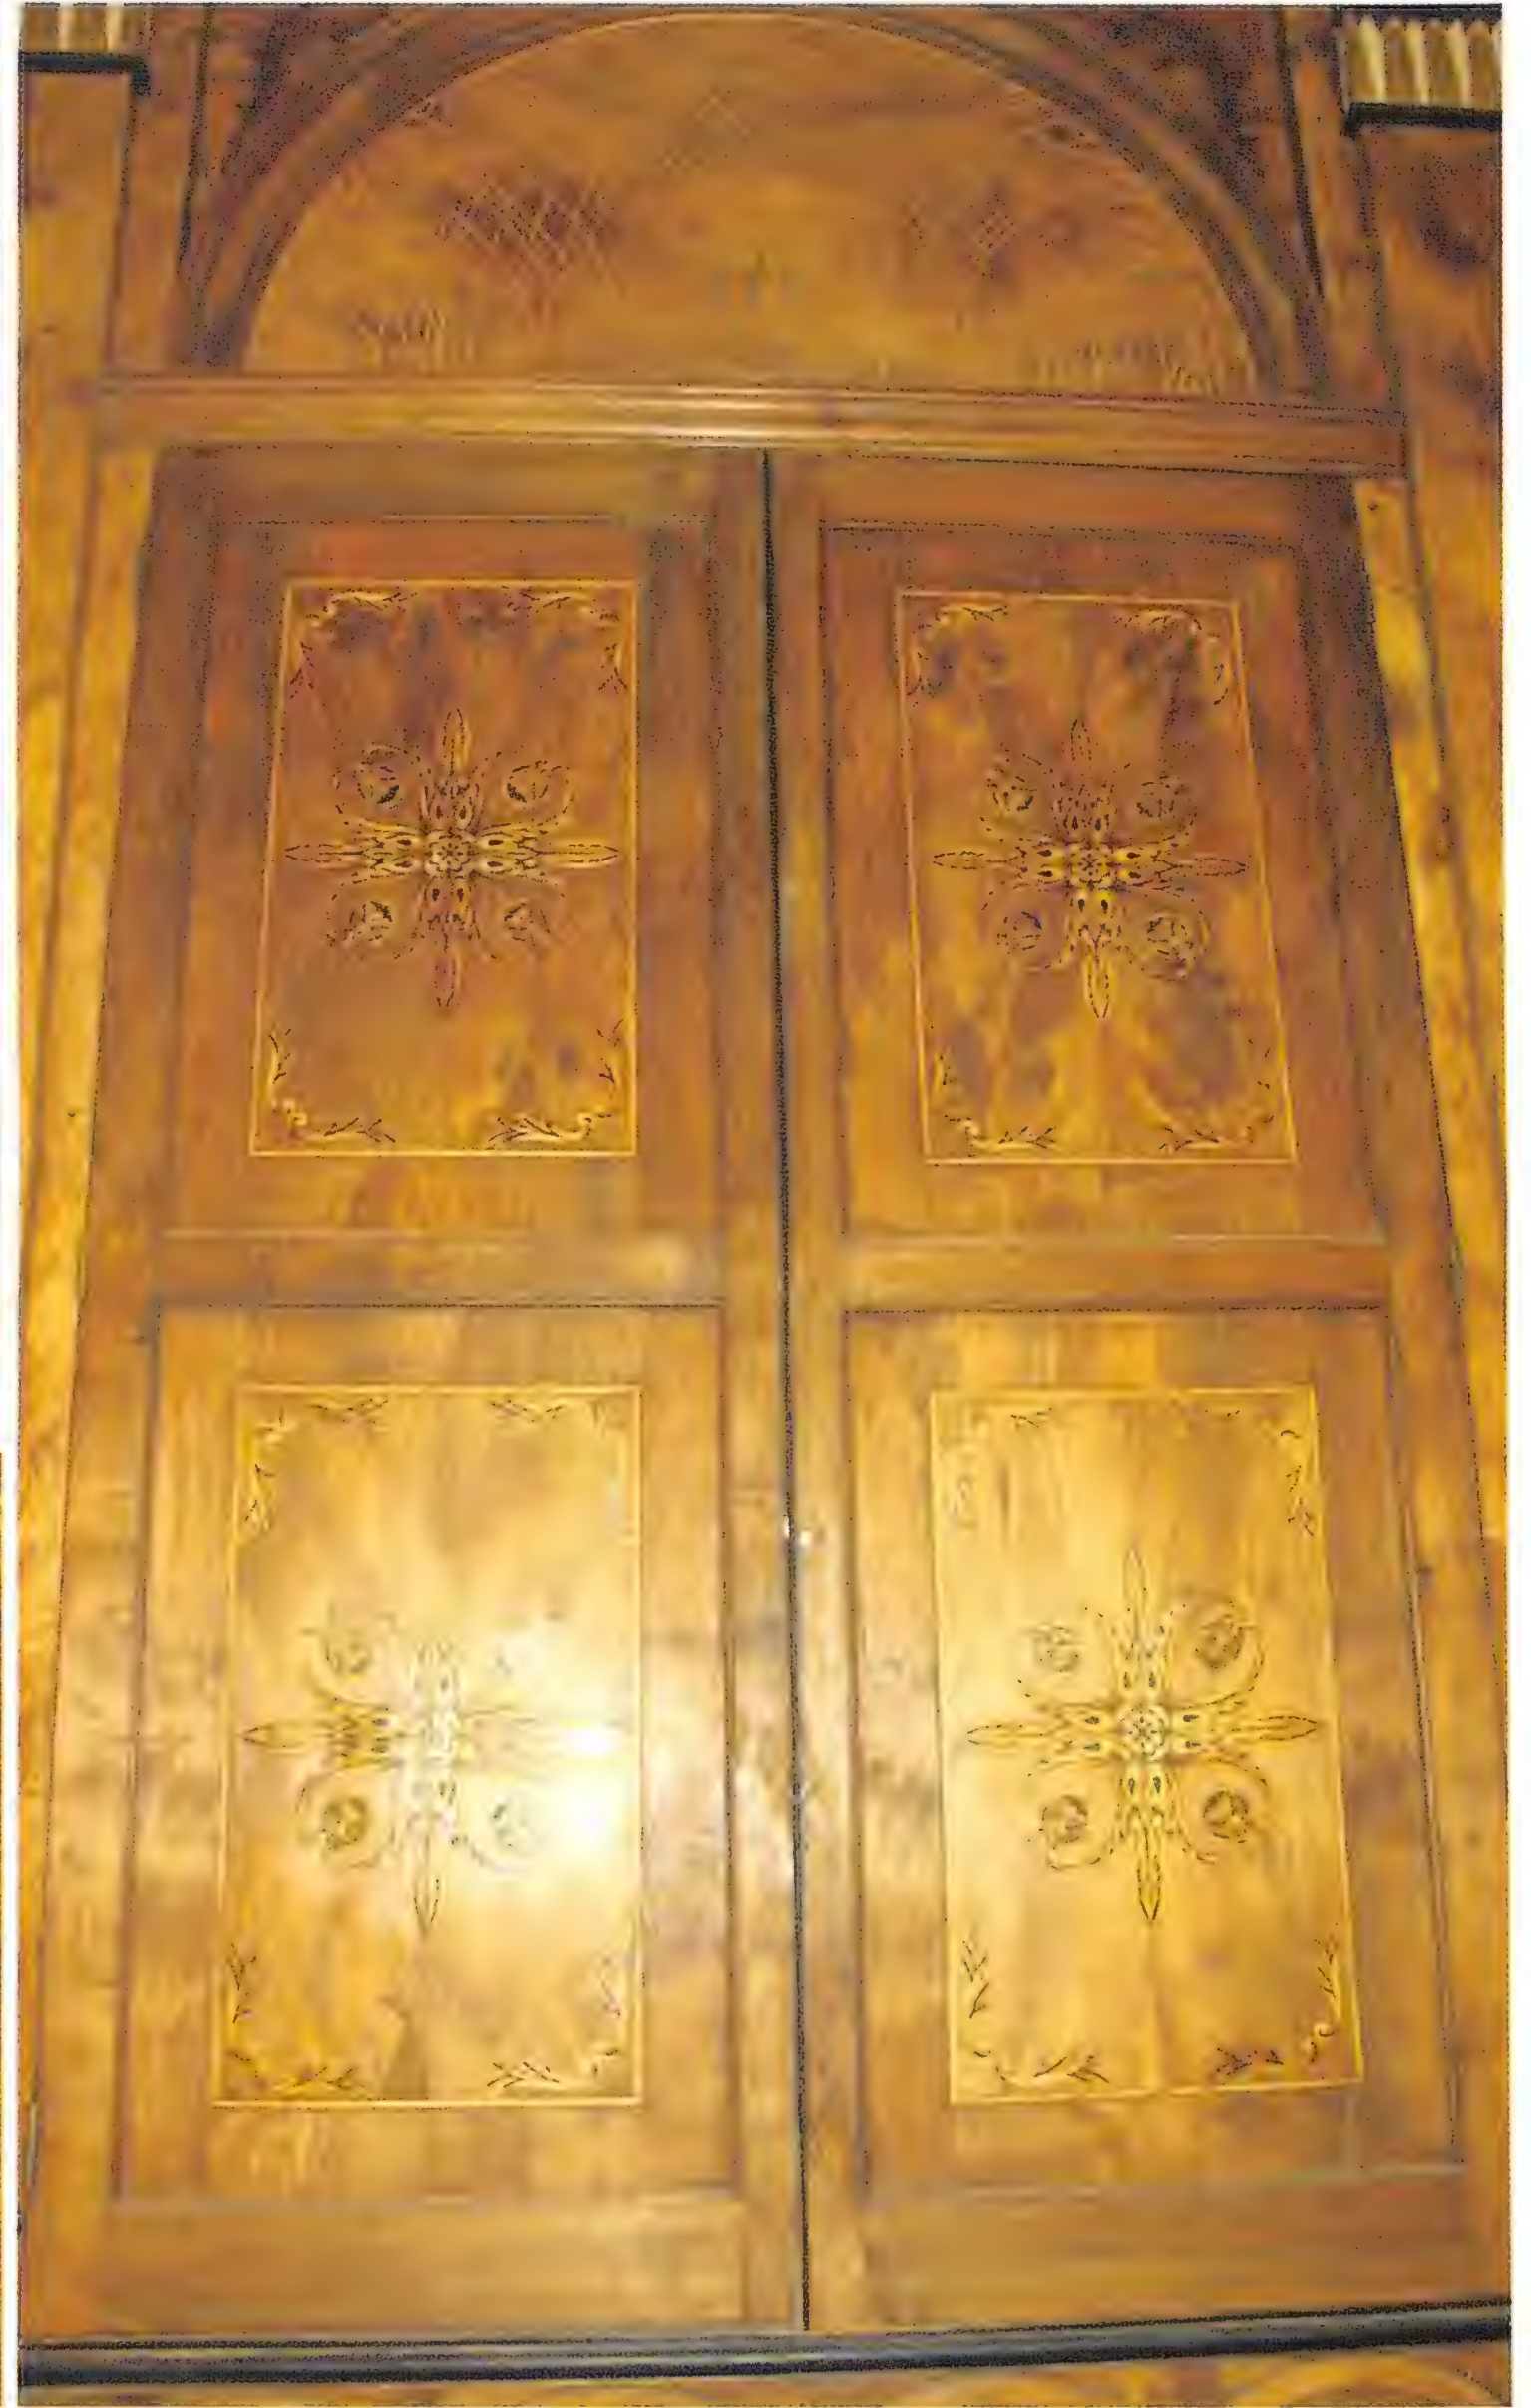
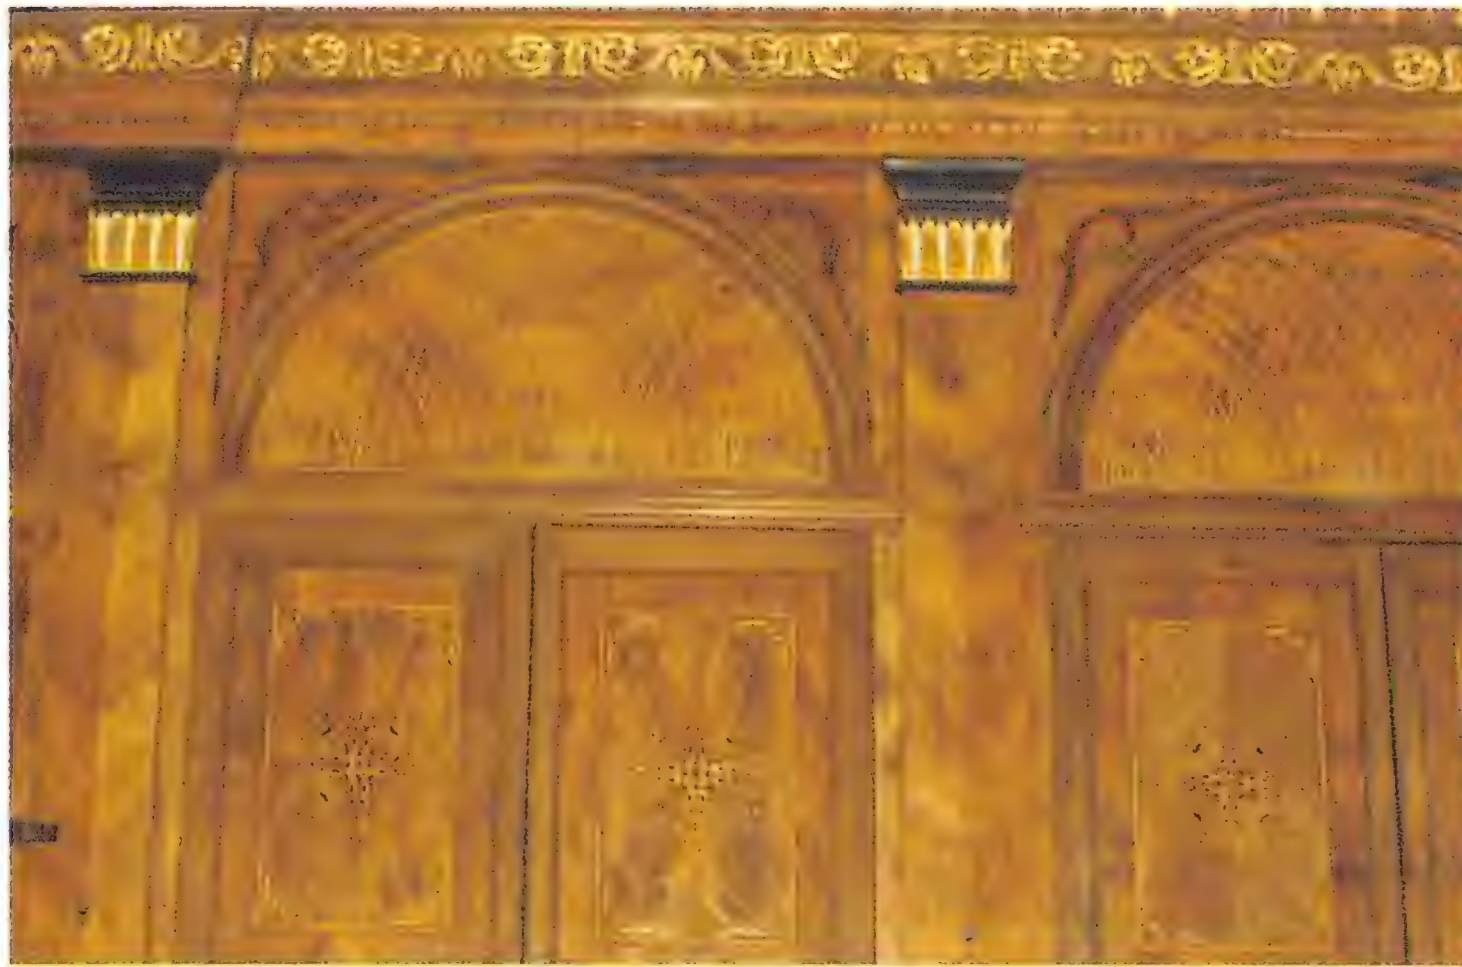
التجاليد بعد الترميم

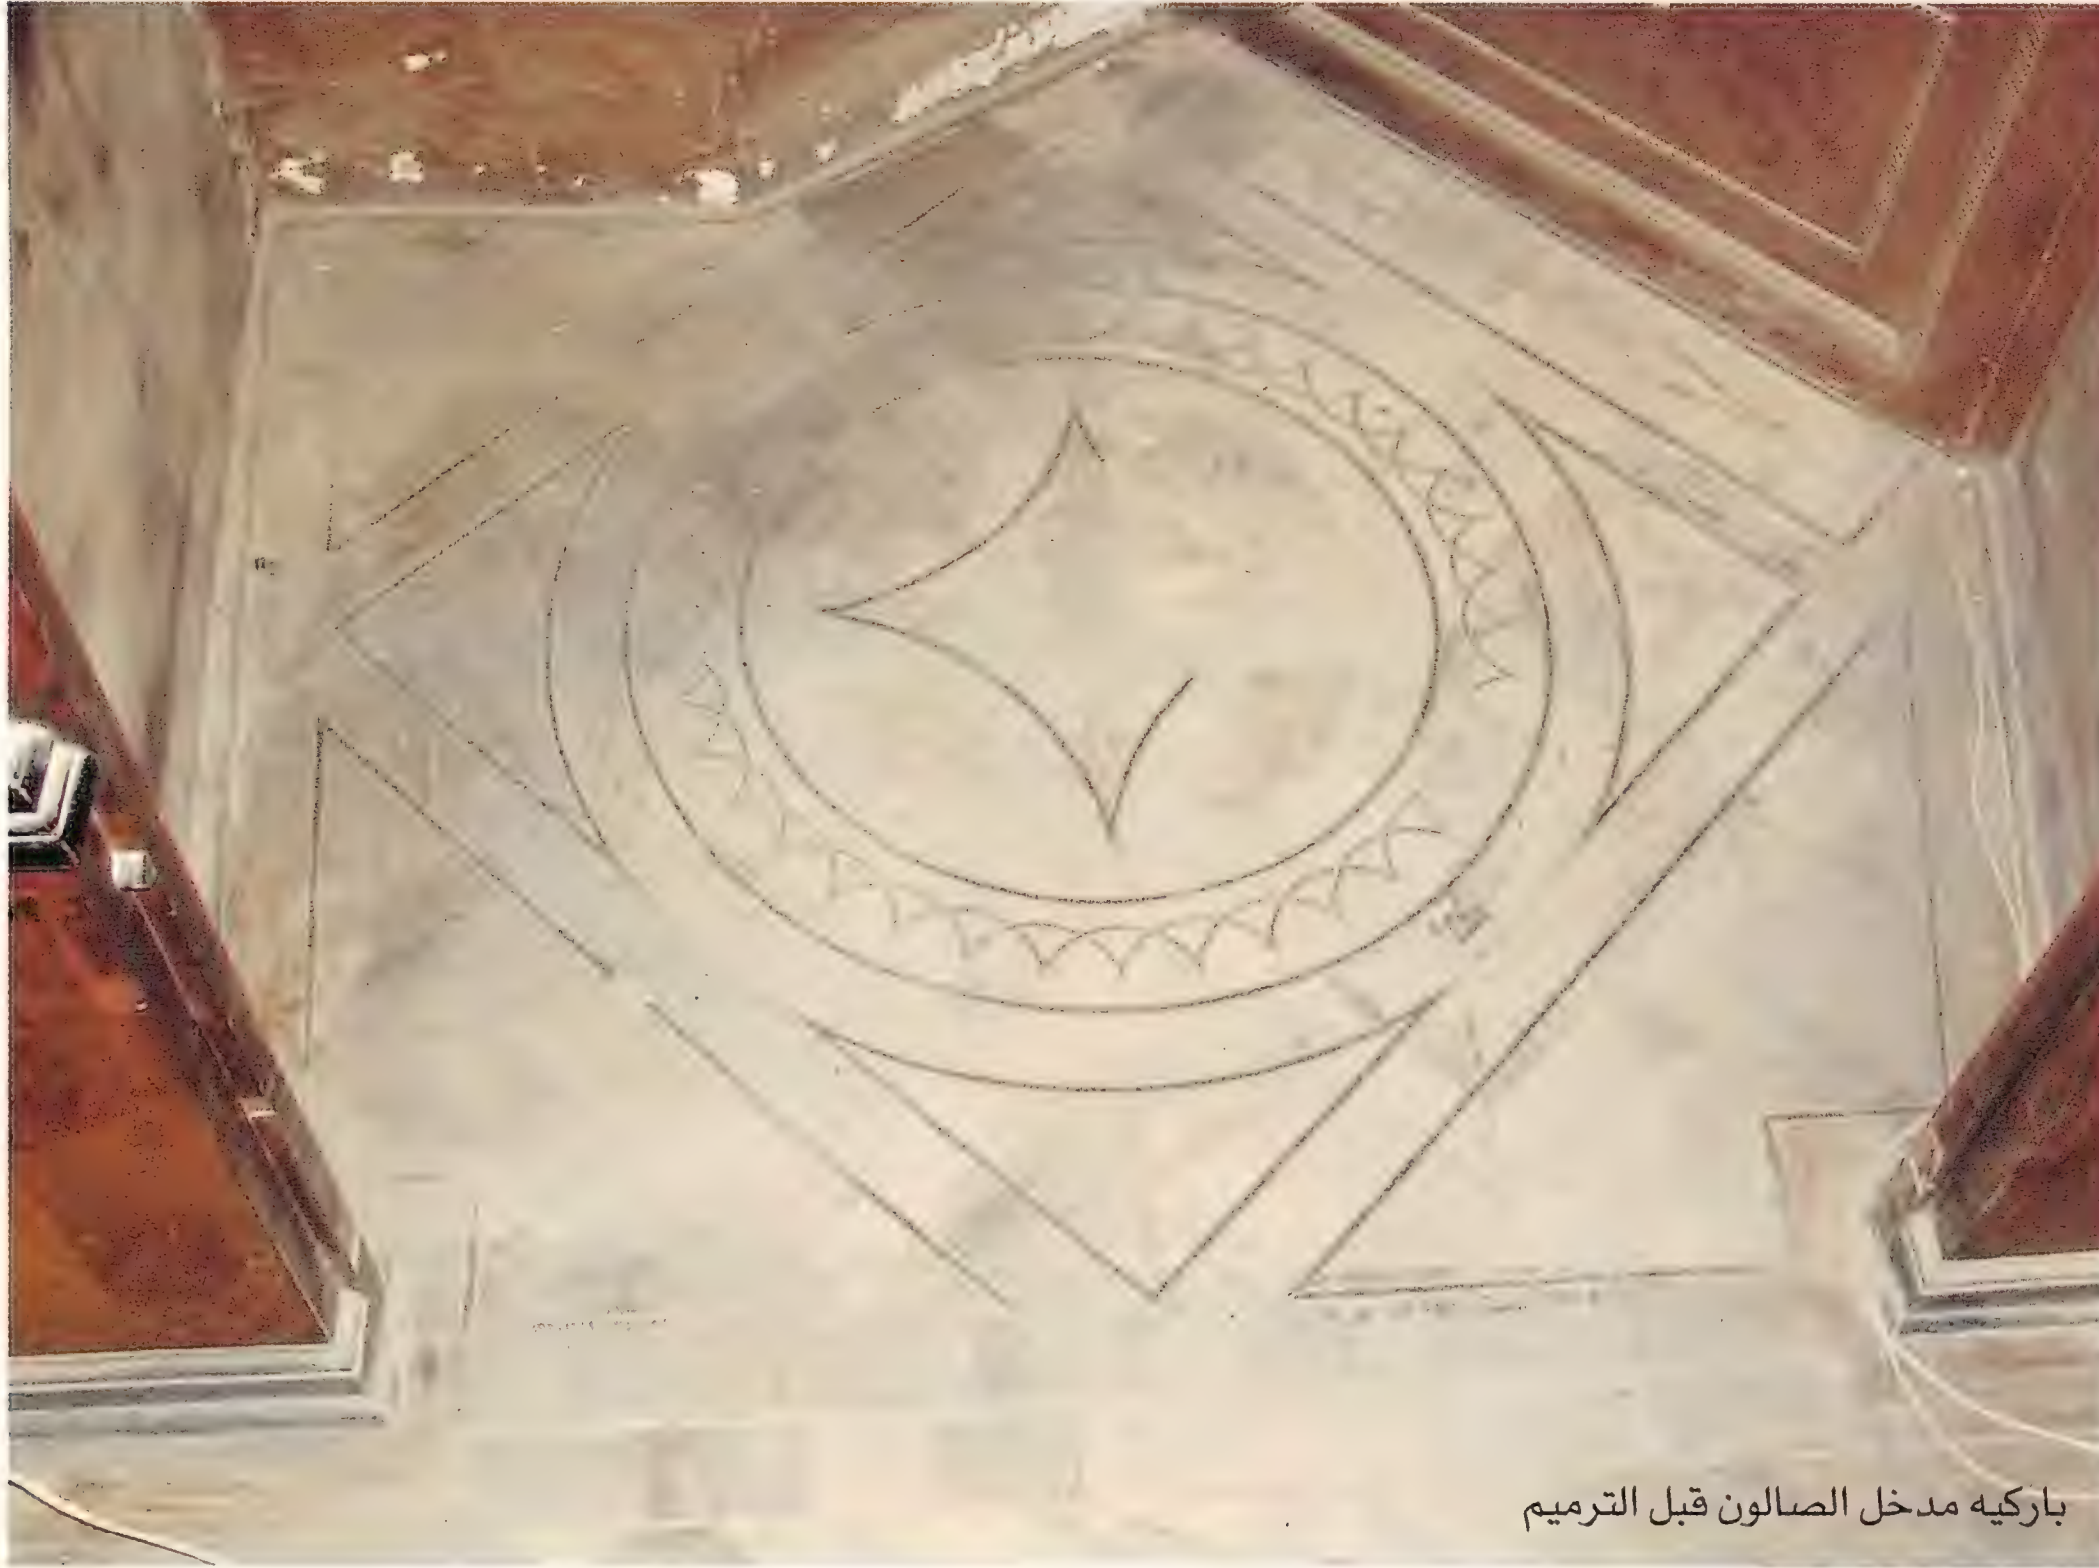
باركية مدخل الصالون قبل الترميم

- اتساخات وأتربة كثيفة تغطي مسطح الأرضية ومخلفات الطيور.
- انفصالات كثير من الحشوات وشقوق وشروخ
- يوجد ميل في الحامل الخشبي من الجهة الشرقية في غرفة الصالون مما أدى إلى انفصال الحشوات
- يوجد تلف حشري واضح في الأخشاب الحاملة
- توجد أجزاء بنسبة كبيرة مكسورة ومهشمة وخاصة في أرضية غرفة ٥ بالجبالية
- أجزاء مفقودة من الأرضيات
- ارتفاع نسبة الرطوبة بالأرضية أدى إلى تآكل في الأخشاب الحاملة وجود تلف بشري عبارة عن ثقب ومسامير وتشققات
- تلف الورنيش "الجمالكا"

- تم عمل التوثيقات سواء كان توثيق فوتوغرافي أو توثيق معماري وتحديد الأماكن المفقودة
- التنظيف الميكانيكي للأتربة والاتساخات بالفرش والمكانس
- تجميع الأجزاء السليمة والمحفوظة وذلك إعادة تركيبها مرة أخرى طبقاً لأماكنها الزخرفية
- إزالة العزل " طبقة الجمالكا " وإظهار الزخارف
- تم عمل أجزاء ووحدات جديدة لاستكمالها مكان الوحدات الناقصة
- عمل النجارة اللازمة من ترميم وتثبيت وتقوية أجزاء الحامل للباركية
- تعقيم جميع أخشاب الحامل وأخشاب الباركية بالمواد المناسبة والمقترحة من معامل التحاليل
- تركيب جميع الوحدات المفككة
- ملء الشروخ والفواصل بشرائح من نفس نوع الخشب
- ملء الفجوات باستخدام معجون خشب
- استكمال زخارف الأرضية بنفس الاشكال وبنفس تكنيك العمل بها
- عزل الأرضية

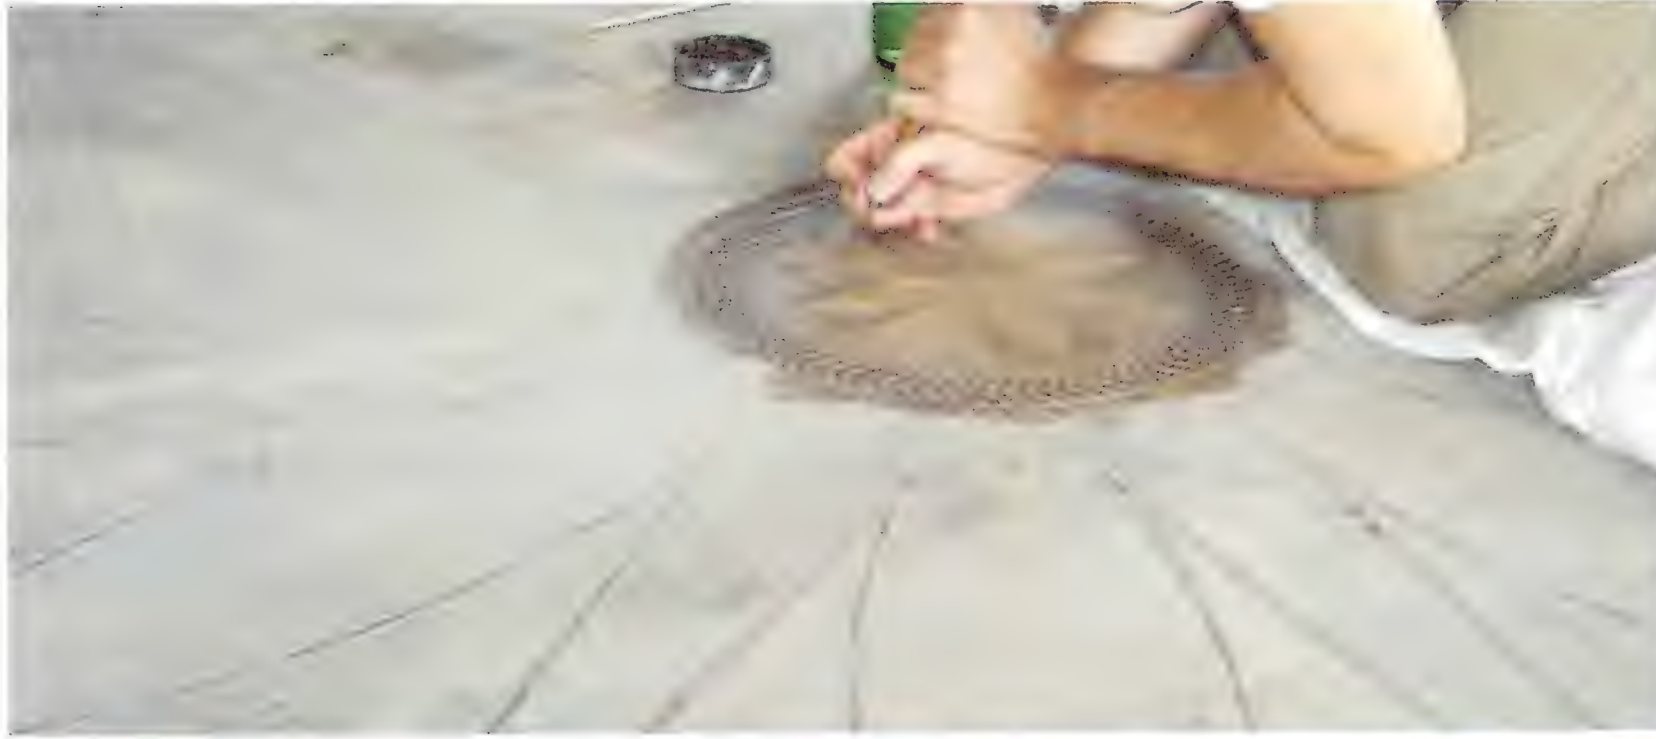
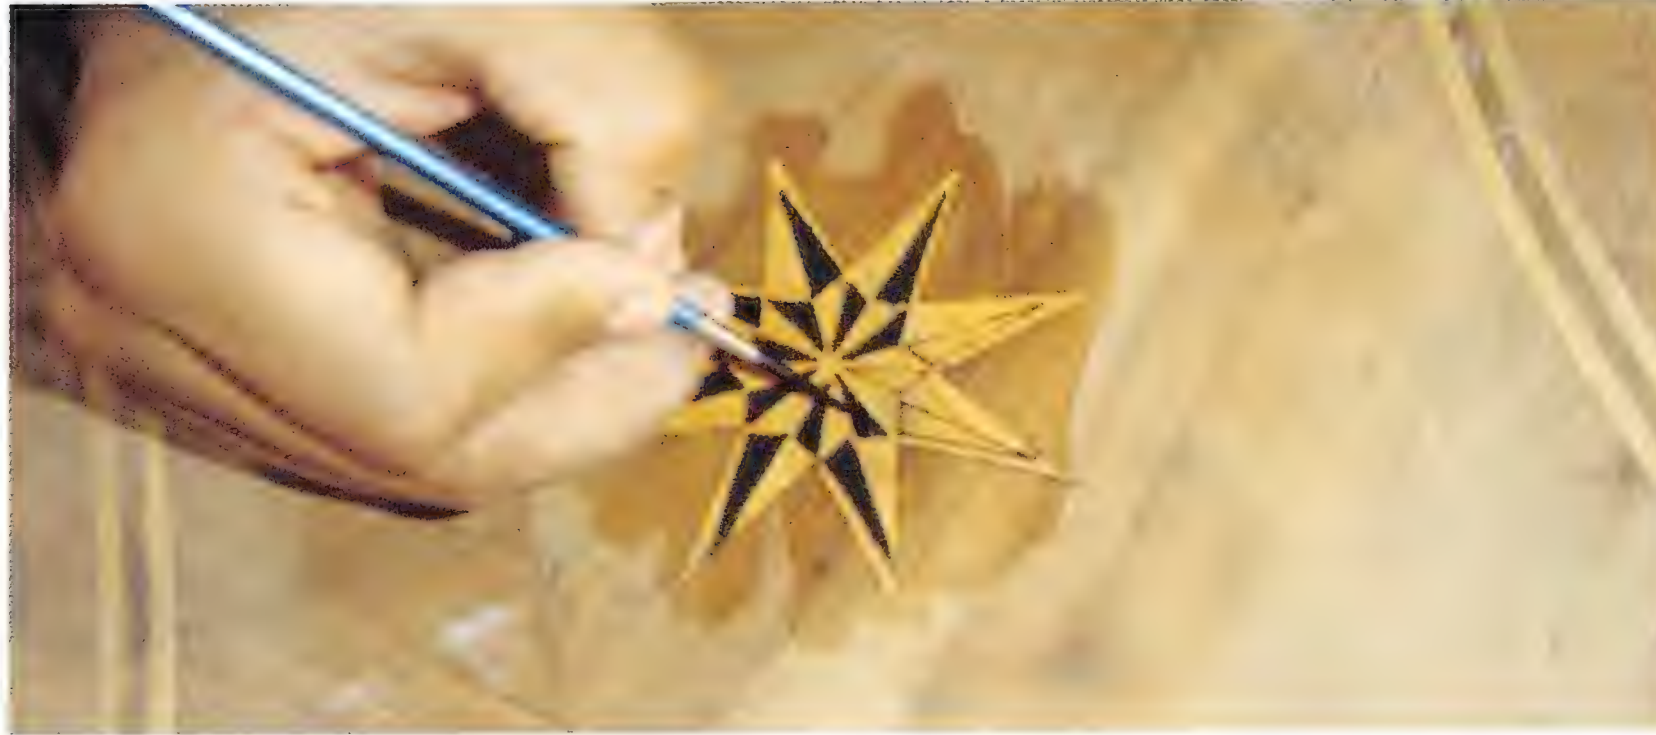
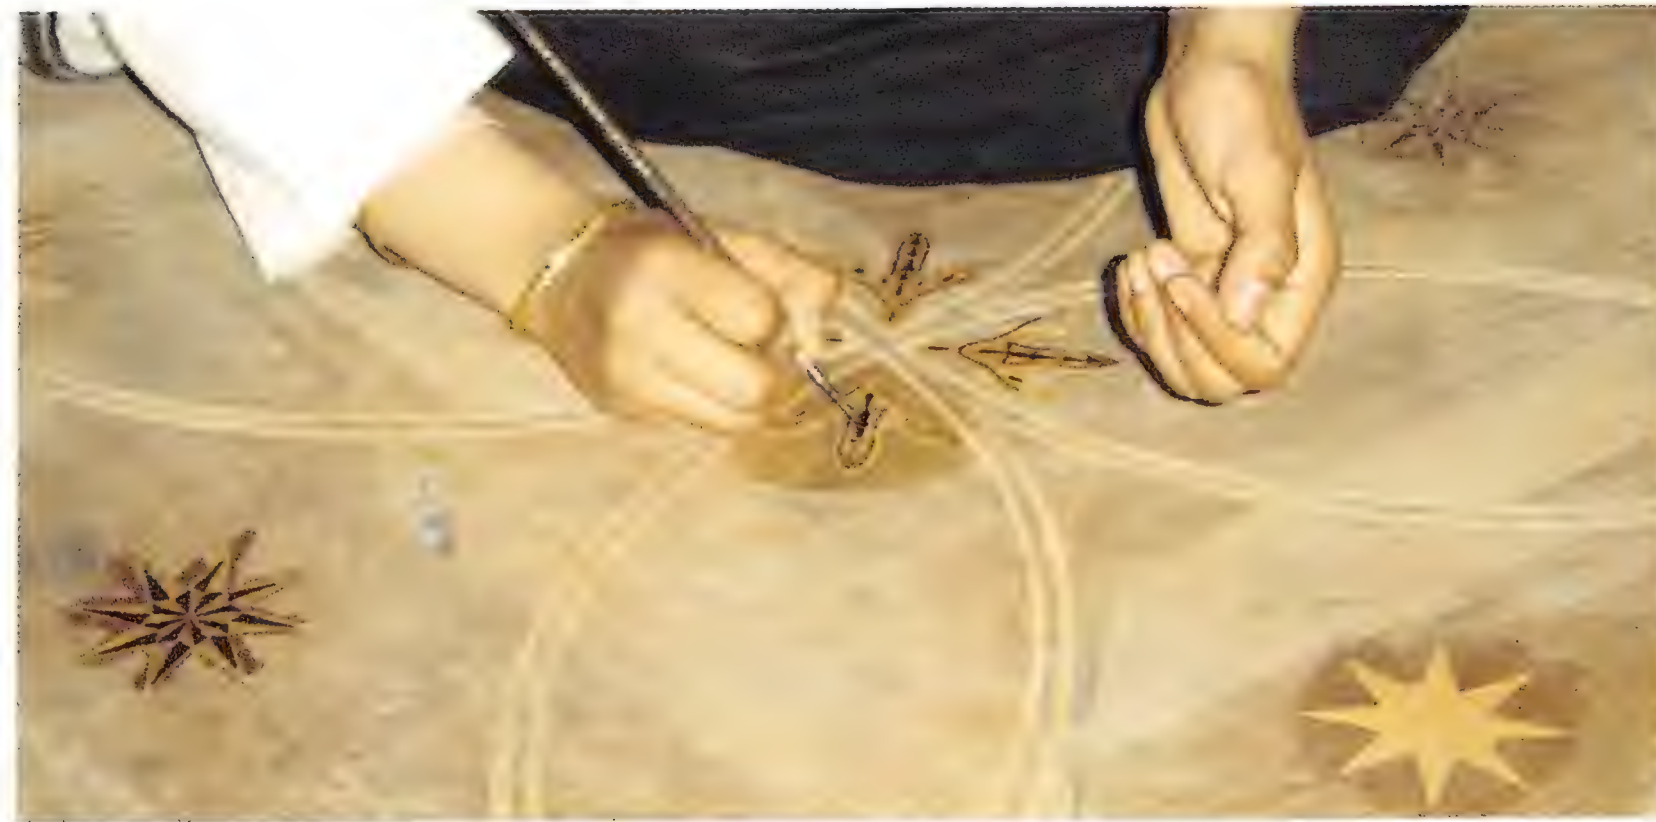
أثناء وضع الرتوش للوحدات الزخرفية

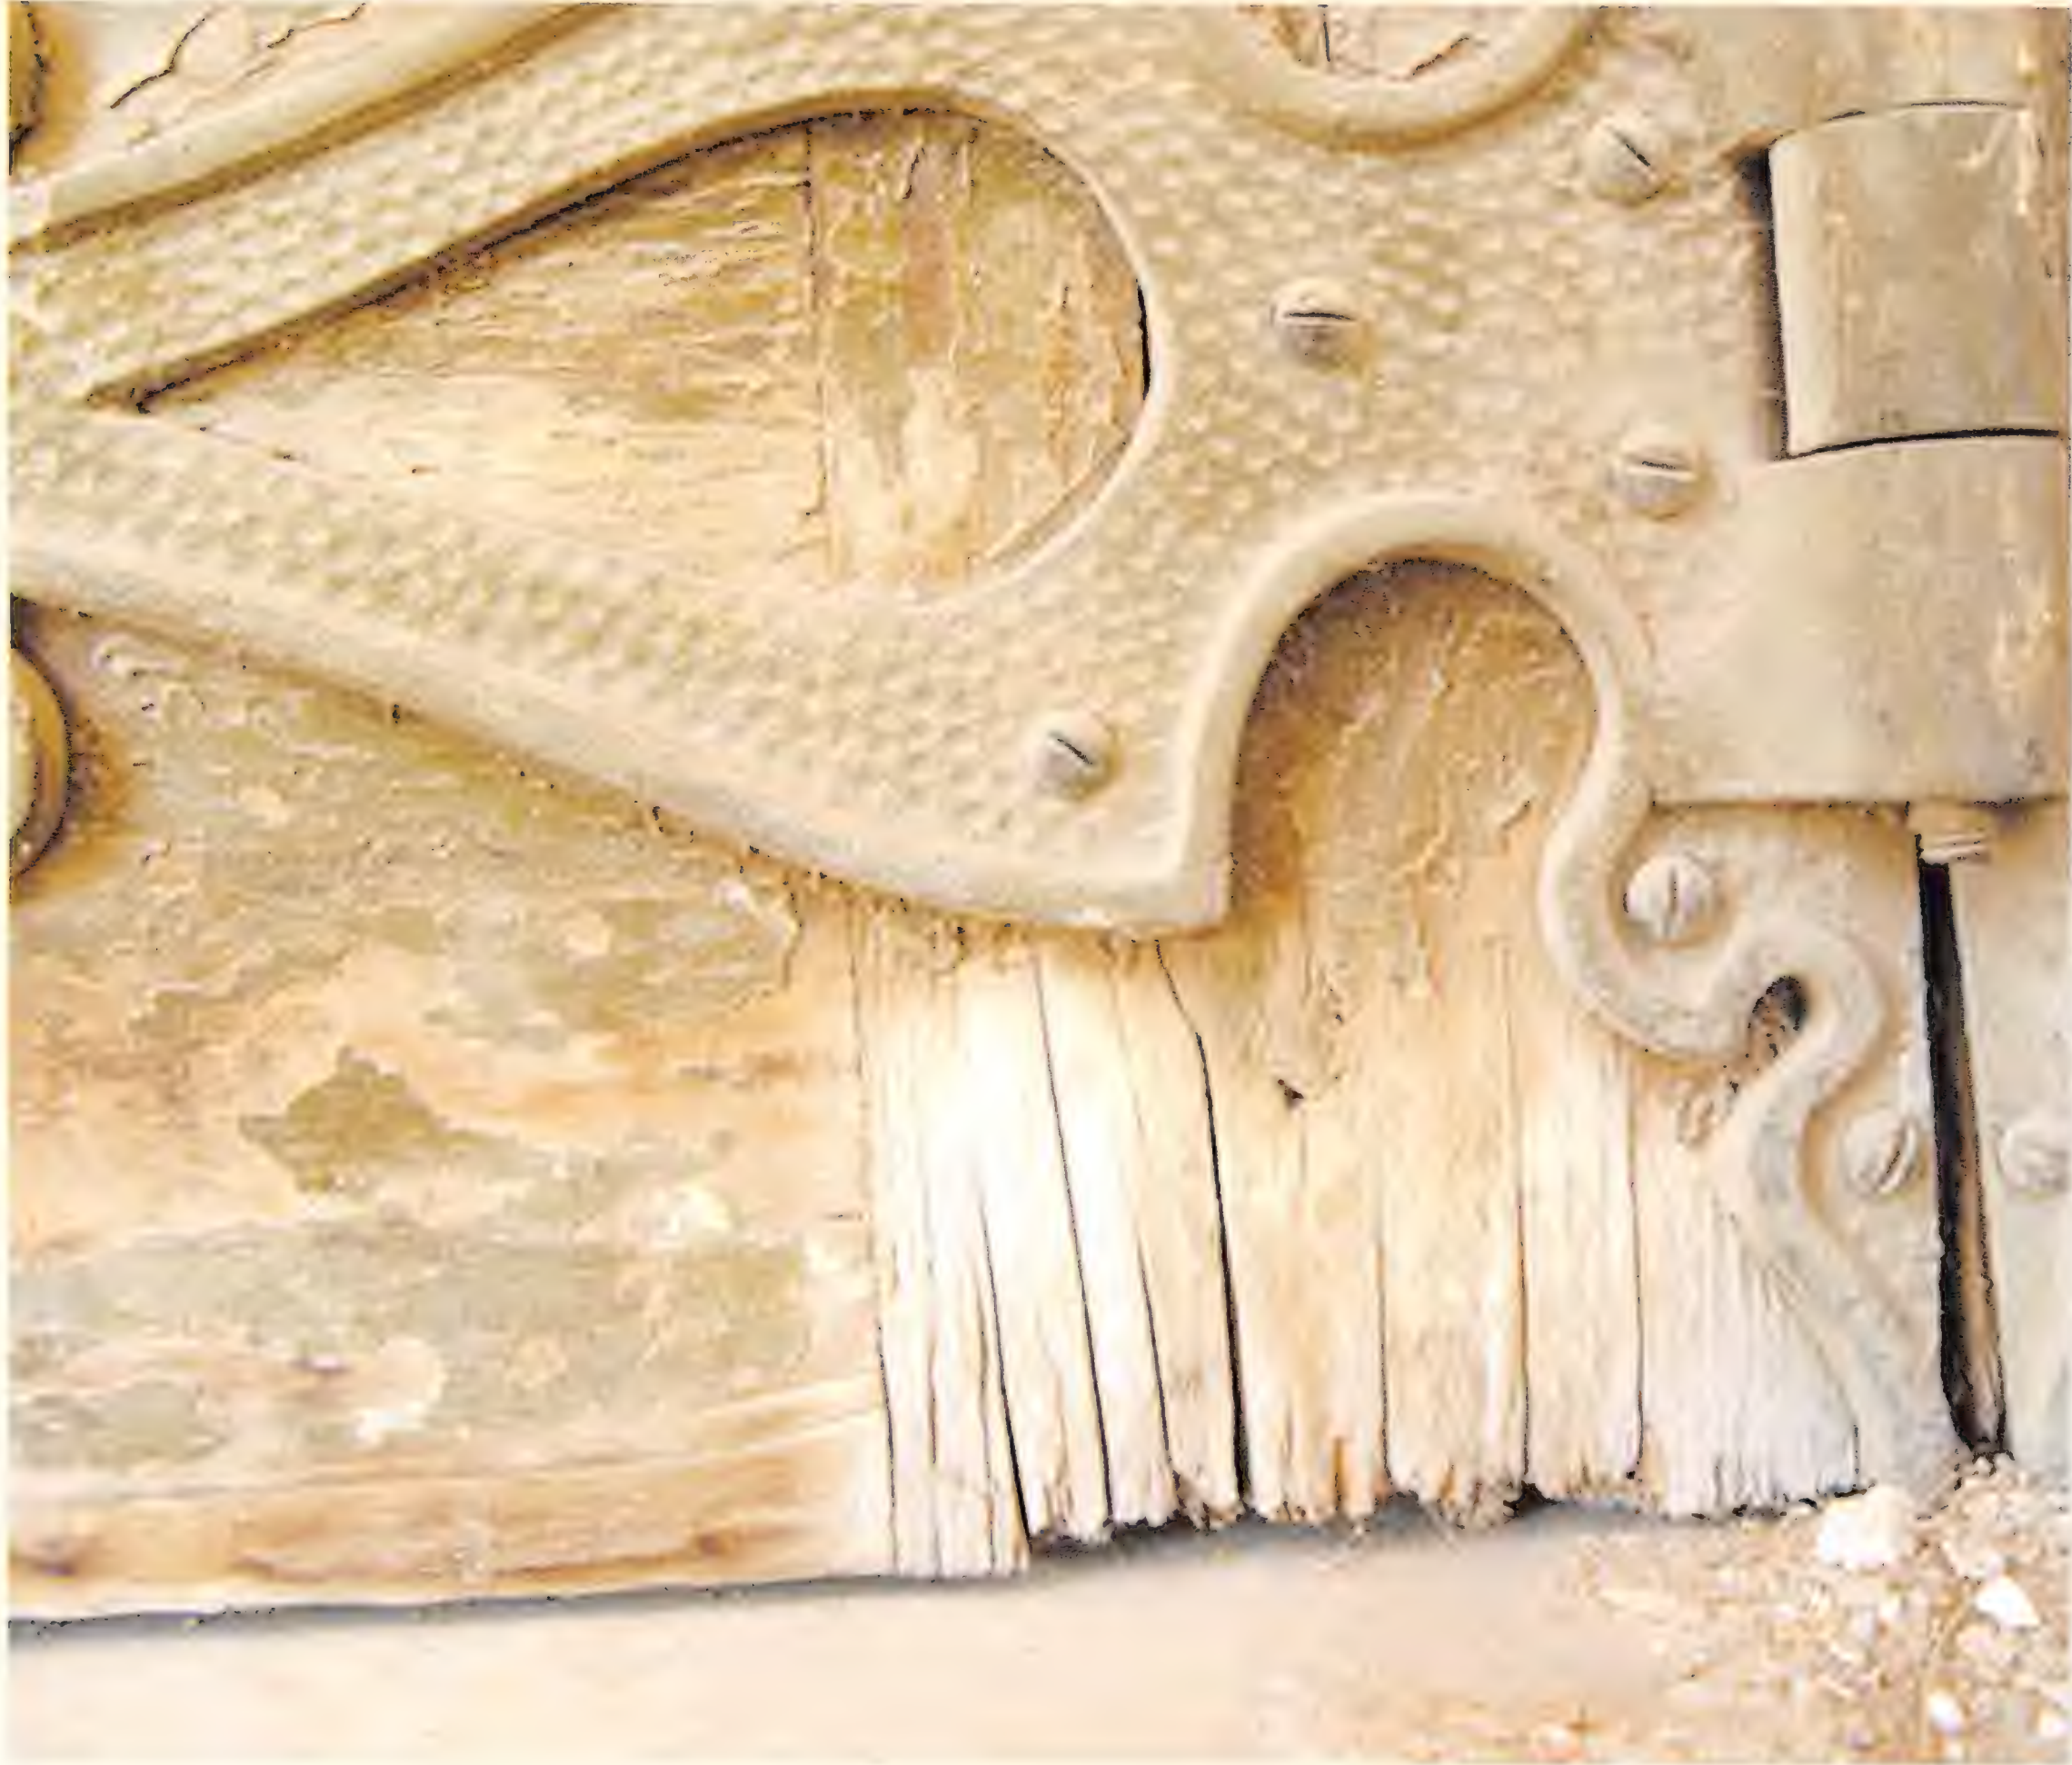
جزء من مظاهر تلف الأبواب

- وجود أتربة واتساخات ومخلفات طيور تغطي الأبواب والشبابيك
- تلف الأجزاء السفلية من بعض الأبواب نتيجة لتعرضها للرطوبة
- وجود شروخ وانفصالات وفقد بعض الأجزاء
- فقد في الحلقات والجنائز والعرائس الخشبية المذهبة
- فقد وتلف في الكوالين والترابيس والاكسسوارات
- وجود قشور كبيرة وكثيرة جداً وخاصة الوجه الخارجي من الأبواب والشبابيك مما أدى إلى فقدان في طبقة اللون وطبقة التحضير
- تدهيب تالف ومتأكسد نتيجة لأنه ألوان ذهب وليس ورق

- بعد أن تم عمل جميع التوثيقات اللازمة سواء كان توثيق فوتوغرافي أو توثيق معماري موقع عليها مظاهر التلف
- تثبيت القشور والأنفصالات لعمل درء الخطورة لها ثم التنظيف الميكانيكي بالفرش الناعمة ومنافخ الهواء وأيضاً يستخدم البلاور في بعض الأوقات واستخدام الفرر والمشارط لإزالة التكلسات الطينية وفضلات الطيور
- التنظيف الكيميائي وذلك بعد عمل العديد من العينات لإزالة ما تبقى من مخلفات الطيور وتنظيف المسطحات واختيار أنسب المواد لأحسن النتائج
- أعمال النجارة : استكمال الأجزاء المفقودة من الجنازير والعرائس واستبدال الأجزاء التالفة بنفس نوعية الأخشاب واستكمال الفجوات والثقوب بنفس الأخشاب أيضاً وتسكيك الأبواب والشبابيك واستكمال الأكسسوارات والحليات المعدنية
- تم تعقيم الأخشاب أكثر من مرة وكل منها يترك فترة بين كل وجه من التعقيم
- استكمال وضع طبقة التحضير للأماكن المفقودة فيها طبقة التحضير ثم وضع الألوان بنفس درجة ألوان الأبواب والشبابيك.

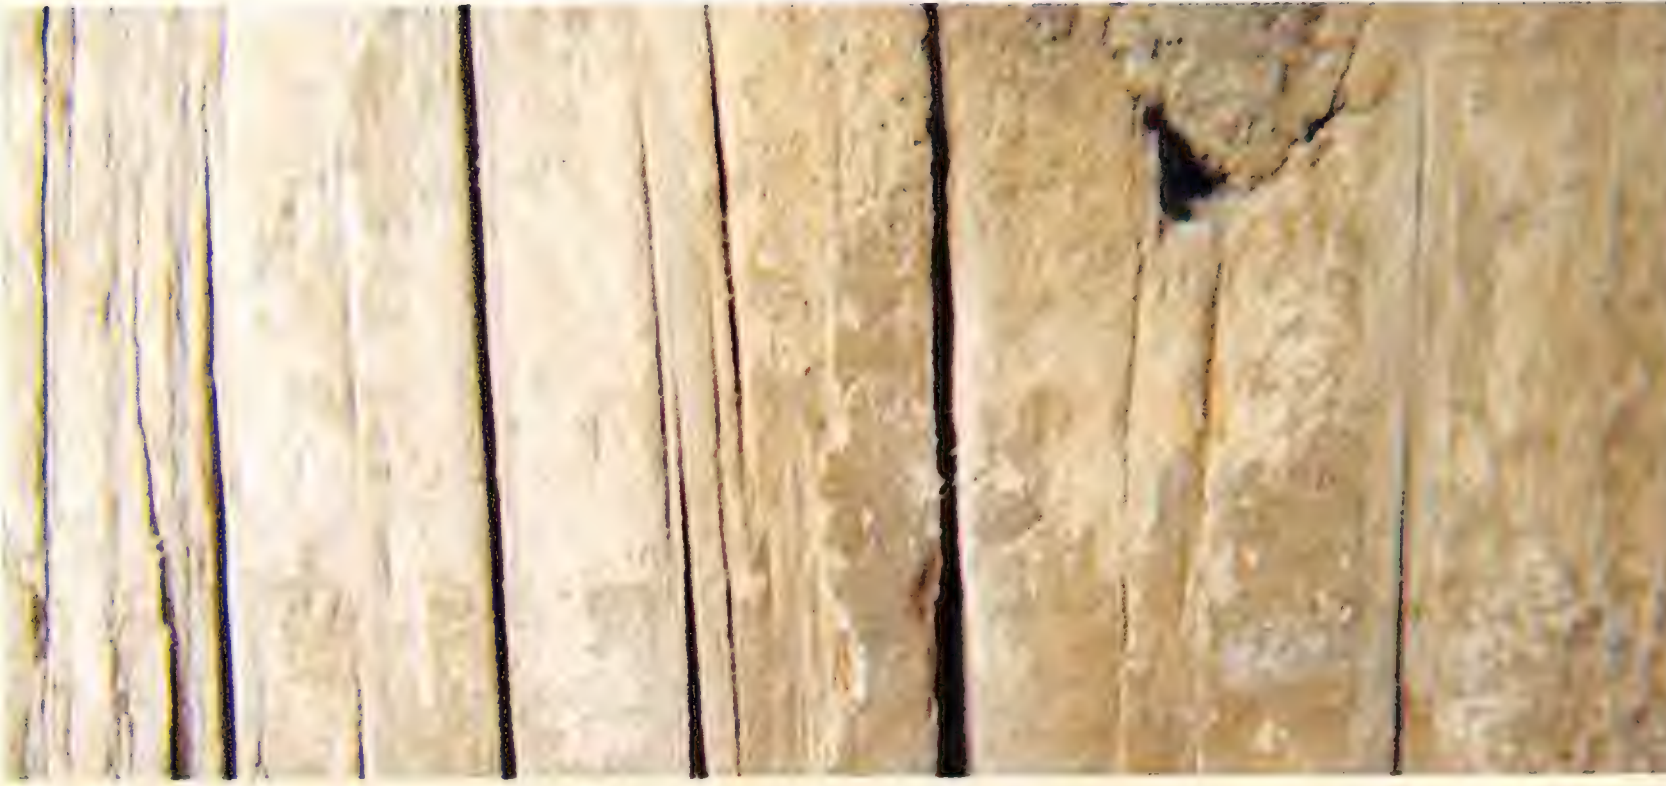
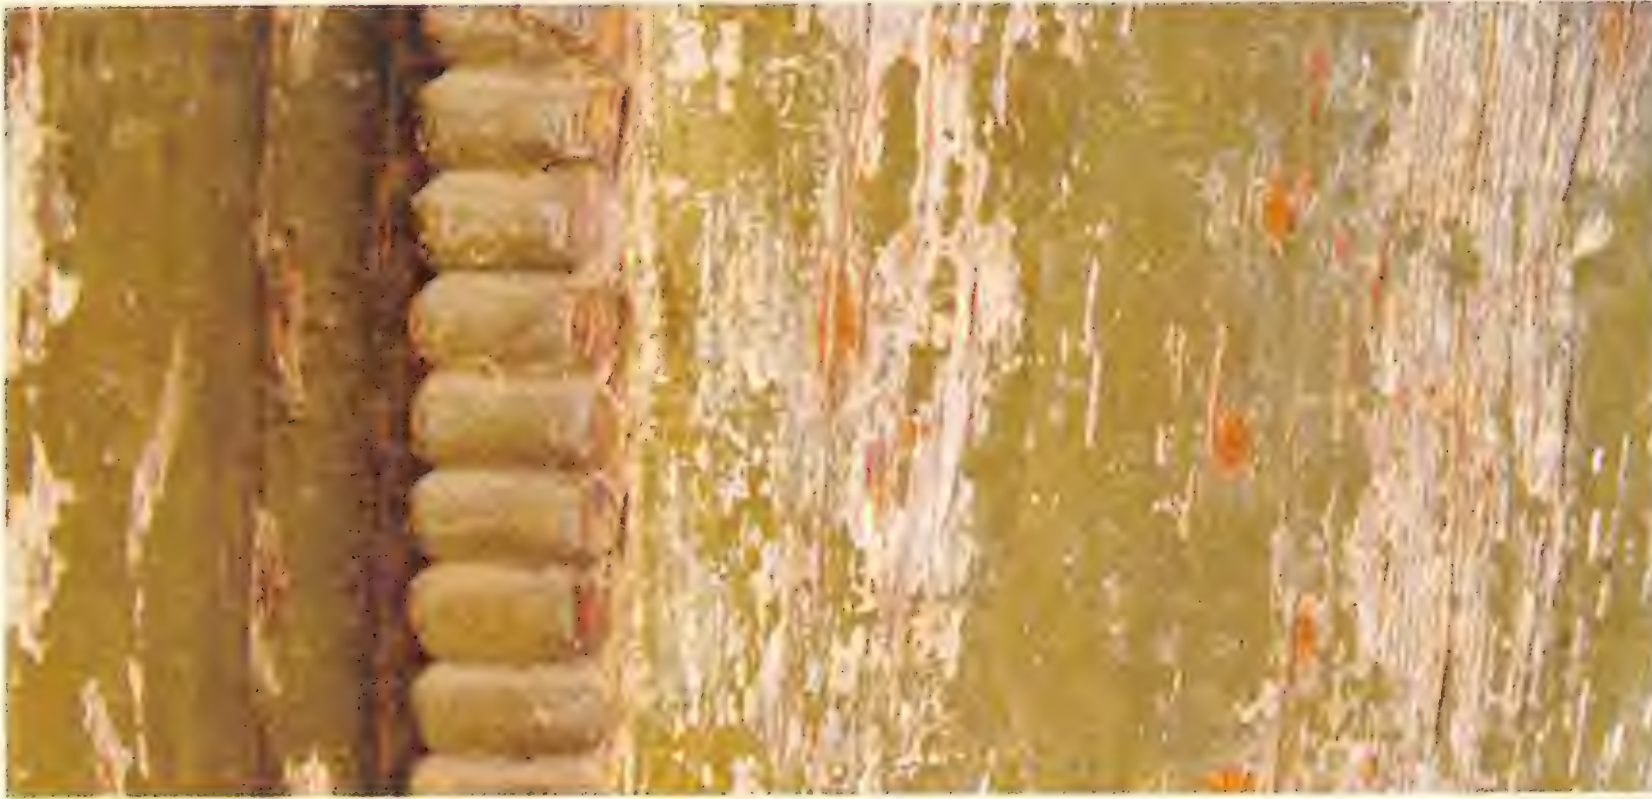
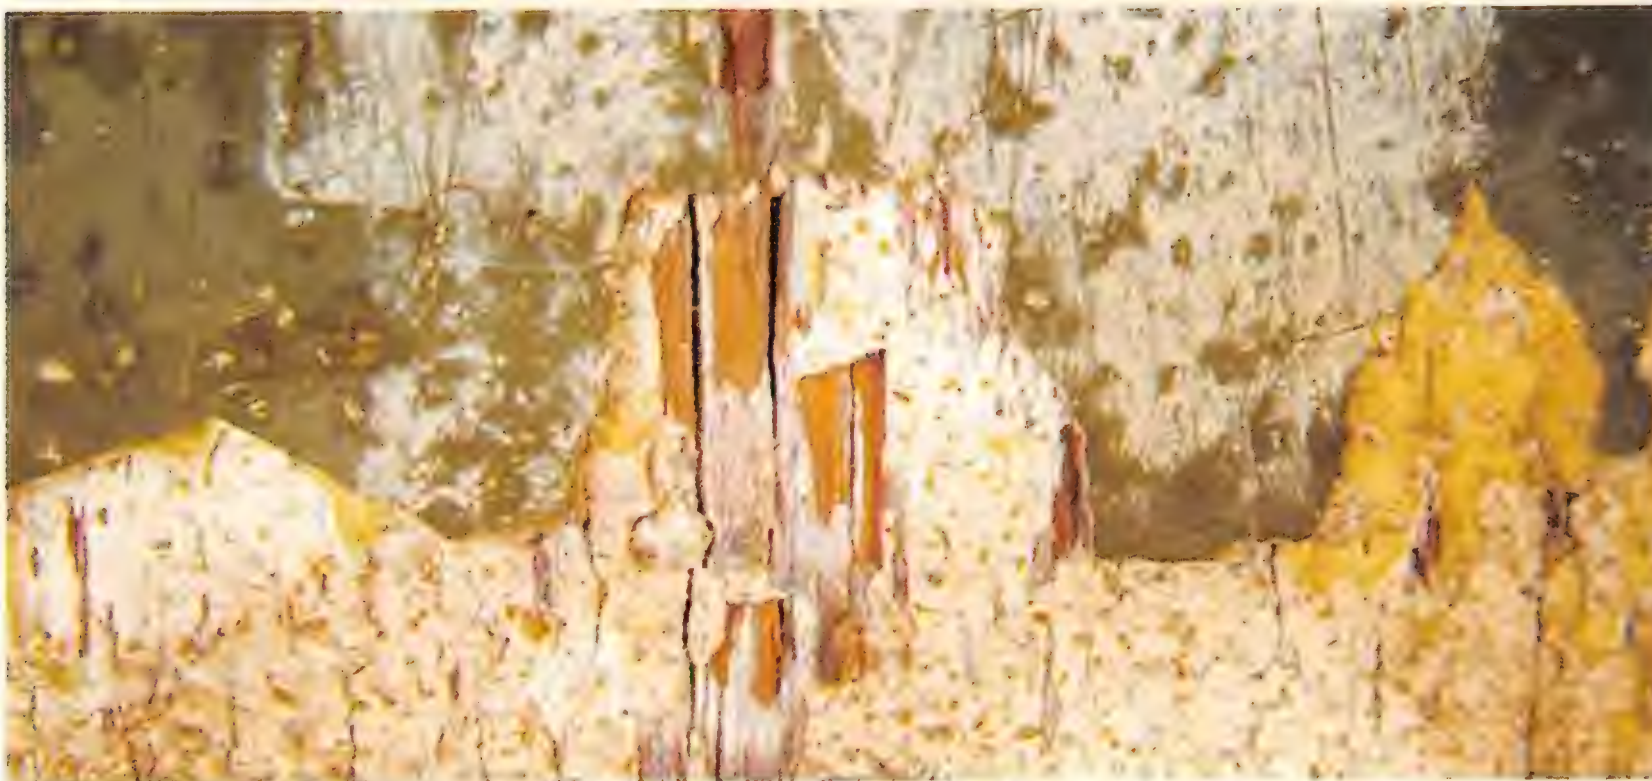
أمثلة من مظاهر تلف الأبواب

قشور لونية بالشبابيك
